**Comportement physico-chimique d'un contact
métal/polymère soumis à un frottement sous petits
débattements en milieu chloruré. Influence des
traitements de surface par implantation et nitruration
ioniques.**

THESE

**COMPORTEMENT PHYSICO-CHIMIQUE D'UN CONTACT METAL/POLYMERE
SOU MIS A UN FROTTEMENT SOUS PETITS DEBATTEMENTS
EN MILIEU CHLORURE
INFLUENCE DES TRAITEMENTS DE SURFACE PAR IMPLANTATION
ET NITRURATION IONIQUES**

Soutenue à SAINT ETIENNE, le 7 Octobre 1993

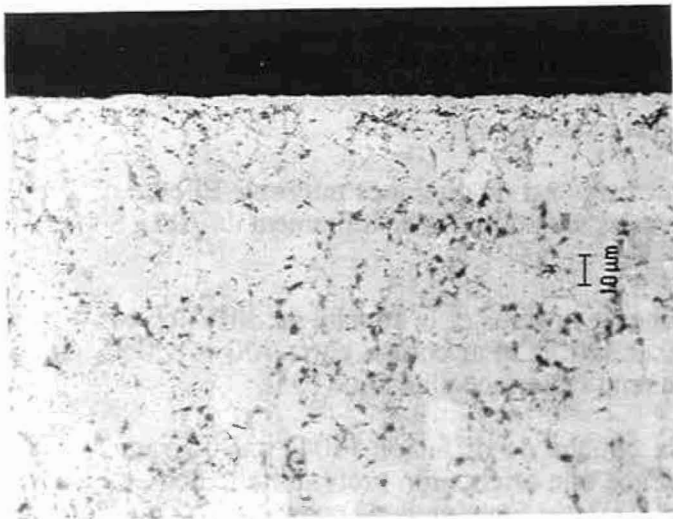
b) TA6V nitruré à 740°C.
Couche de nitrures visible,
couche de diffusion sans phase β .
Les grains de la matrice ont un
aspect moins allongé.

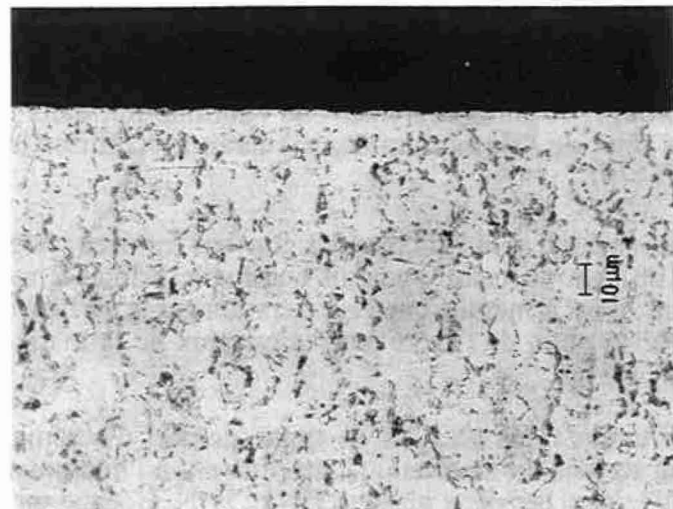
c) TA6V nitruré à 780°C.
Couche de nitrures plus épaisse,
couche de diffusion et matrice
semblables au cliché précédent.
